*Kecskeméti Református Gimnázium*

**Belvízvédekezés az ADUVIZIG Kunszentmiklósi  
Szakaszmérnökségének területén  
2010**

*Kesik András  
12.c*

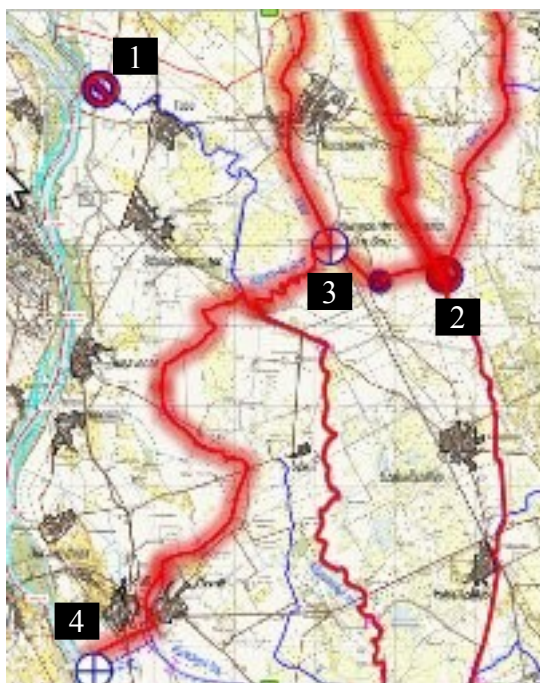
3-as kép

- A Kiskunsági Öntöző Főcsatorna (KÖF) tassi zsilipjének lezárása. (1)
- Ezzel egy időben a Dunavölgyi Csatorna duzzasztója zárásra kerül (2), valamint a Kunszentmiklósi szivattyútelepet indítják.(3)
- A vizet a Kigyóséri csatornán keresztül a KÖF majd Füzvölgyi csatornába vezetik.
- Amennyiben a Dunának nem magas a vízállása akkor a Solti árapasztón keresztül a torkolati műtárgy nyitásával (4) a Dunába engedik gravitációsan.

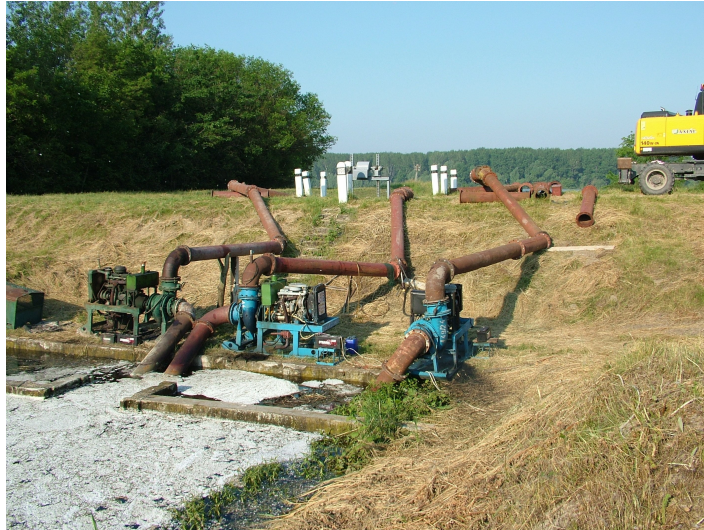
4-es kép

A probléma akkor válik igazán komollyá, amikor ezekről a területekről nem lehet gravitációsan a Dunába engedni a belvizet, a Sákori torkolati műtárgyát le kell zárni (azért, hogy a felemelkedett Duna víz ne folyón vissza a csatornába). Ekkor válik szükségessé, hogy a Szakasz-mérnökség mobil szivattyúkkal felvonuljon a Sákori csatorna torkolati műtárgyához és a vizet a Dunába átemelje, (4-es kép) ezzel mentesítse a csatornákat és Solt város belterületét.

Amennyiben a Dunai árhullám levonul, akkor a mobil szivattyúk leállnak, és a zsilip felnyitásával újból gravitációsan lehetséges a belvíz bevezetés a Dunába. A szivattyúk Pajtas típusúak, teljesítményük 200 l/s.

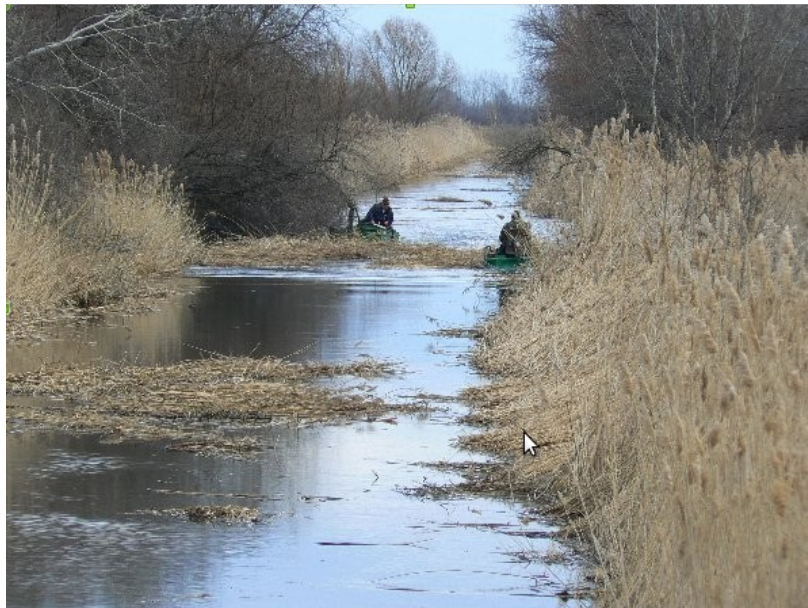
*5-ös kép: Hínár és nádvágás, belvíz elvezetés javításáért*

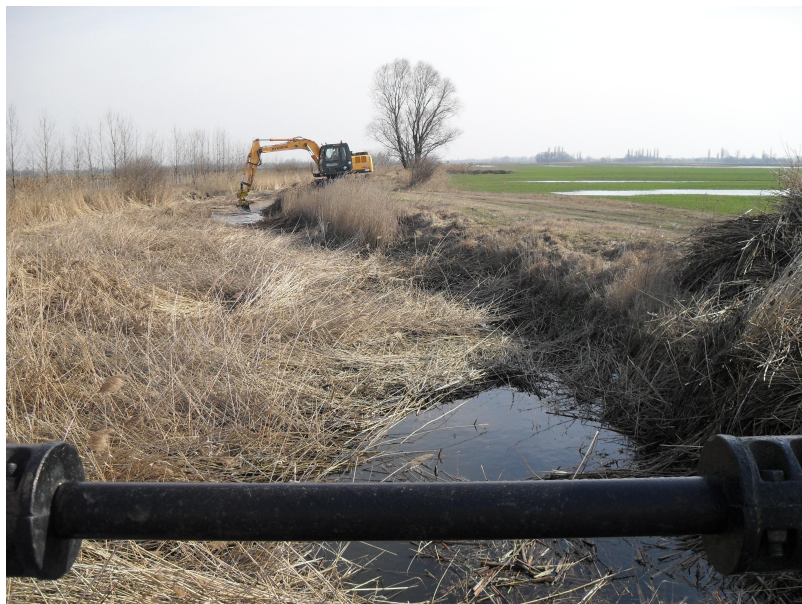
*6-os kép: Növényzettel erősen benőtt csatorna kotrása, a hínárvágók által kivágott uszadék kiszedése*

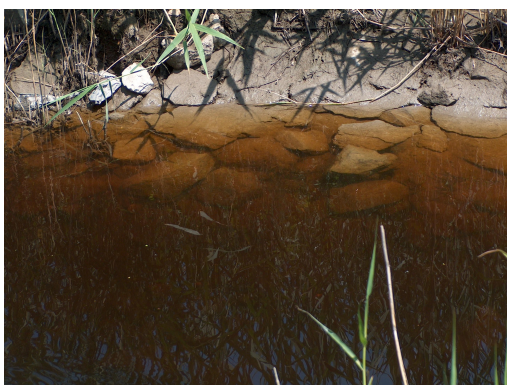
7-es kép

Első ízben május végén, a nagy felmelegedések előtt vizsgálták a vizek minőségét néhány csatornában. A kisebbek vízmennyiségét teljes egészében a belvíz adta (7-es kép), a nagyobbakban még a bevezetett folyóvíz (Duna) is jelen volt (8-as kép), amiről a szín, oxigéntartalom, vezetőképesség is tájékoztat.
